FACHWISSEN SCHADENSANALYSE VON ELASTOMERBAUTEILEN

Montagebeschädigungen – Die oftmals unterschätzte Schadensursache

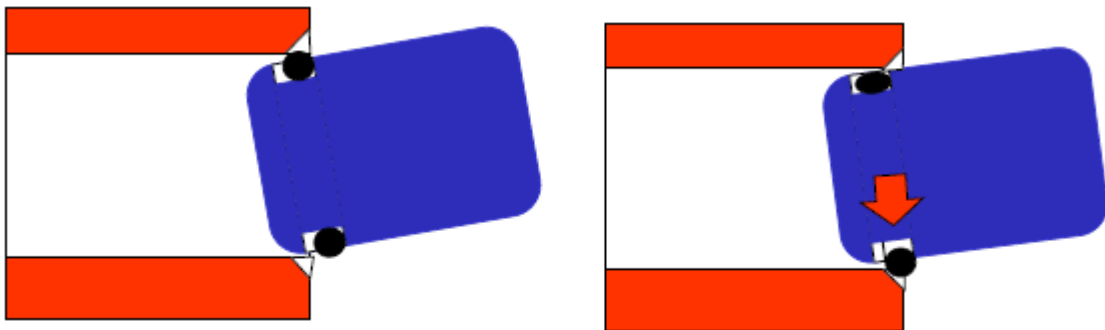
Eine weitere Form der Abquetschung tritt dann auf, wenn ein Kolbenteil in ein Zylinderteil gesteckt wird und das Kolbenteil schlecht geführt ist bzw. schräg in das Zylinderteil eingetaucht werden kann (**Abb. 1**).

Abb. 1: Nicht korrekte Montage eines Kolben in einen Zylinder: Der O-Ring hebt durch die Verkantung im unteren Bereich ab und wird abgesichert (Bild: O-Ring Prüflabor Richter GmbH)

Dabei wird das durch die Verformung der Dichtung verdrängte Material in Umfangsrichtung verschoben, was zu einem partiellen Abheben der Dichtung an der gegenüberliegenden Stelle führen kann. Damit steigt das Risiko für eine Montagebeschädigung bzw. ein partielles Abscheren der Dichtung stark an. Lässt sich dieses schräge Einführen des Einsteckteils z.B. nicht durch eine Montagehilfsvorrichtung vermeiden, sollte die Dichtung mit einer hohen installierten Innendurchmesseraufweitung vorgesehen werden. Erfahrungen zeigen, dass z.B. O-Ringe mit ca. 70 IRHD-M bei einer installierten Innendurchmesseraufweitung von 20-25% sich sehr robust gegen dieses Schadensbild zeigen, weil die hohe Dehnung zu einem hohen Verformungswiderstand in Umfangsrichtung führt und sich das verdrängte Dichtungsmaterial in axialer Richtung hin verschiebt.

Kolben mit außen montierten Dichtungen, die in Zylinder eingeschoben werden sollen, müssen eine genügend lange Führung vor der Dichtung aufweisen, um ein Verkanten bei der Montage zu vermeiden. (siehe **Abb.1**)

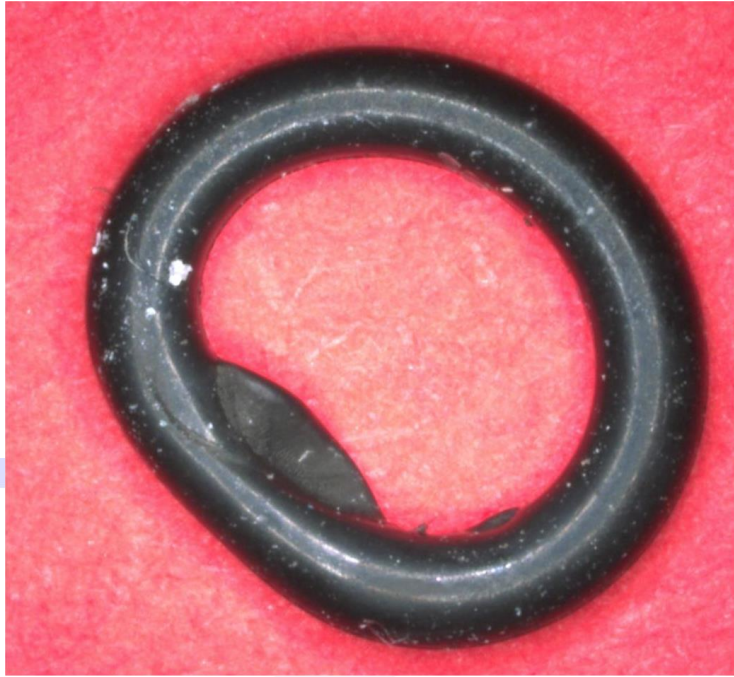
Abquetschungen (siehe **Abb. 2 und 3**) sind relativ leicht zu erkennende Montagebeschädigungen, die durch Fehlpositionierungen bei der Montage entstehen. Die gequetschten Bereiche können entweder noch mit der restlichen Dichtung verbunden sein, oder bereits vollständig abgequetscht, also von dieser getrennt sein. Sie unterscheiden sich von betriebsbedingten Extrusionsfahnen dadurch, dass sie um ein Vielfaches dicker als diese sind. Außerdem sind auf gequetschten Stellen mitunter Abdrücke des Gehäuses zu erkennen.

Abb. 2: Quetschung durch Fehlpositionierung der Dichtung

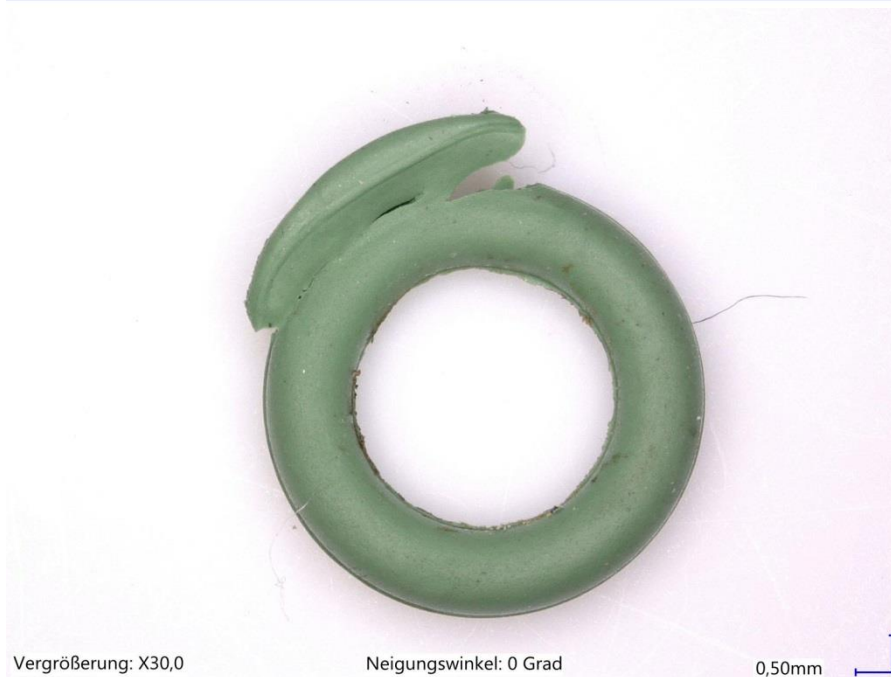
Abb. 3: O-Ring mit, während der Montage, gequetschtem Bereich

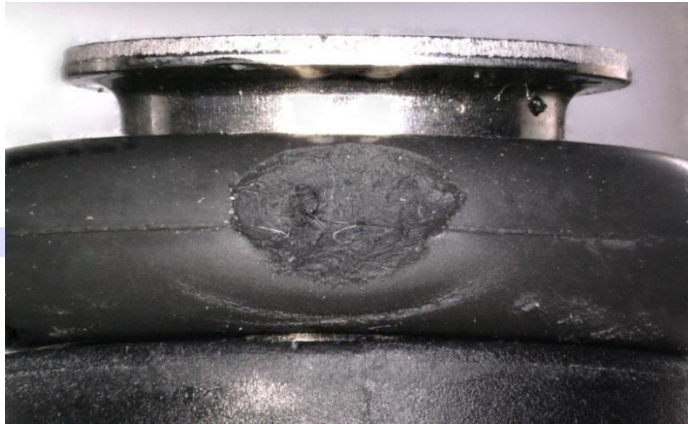
Abb. 4: Materialausbruch durch die Montage:

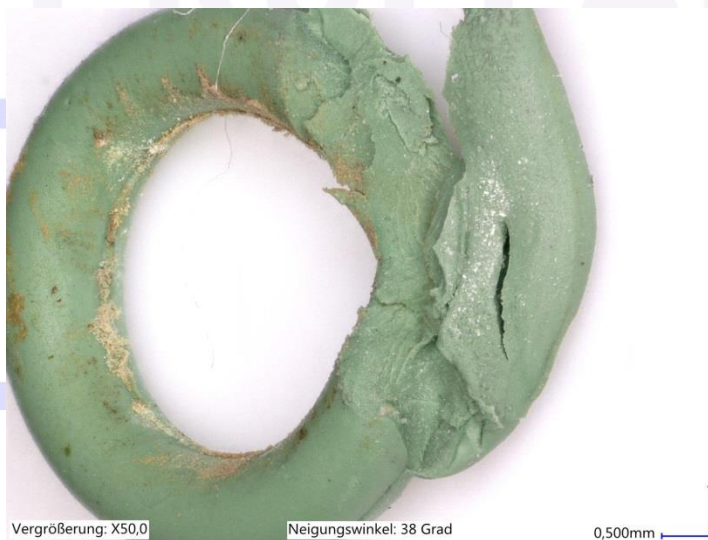
Abb. 5: Durch die Montage abgescherter Teil eines O-Rings

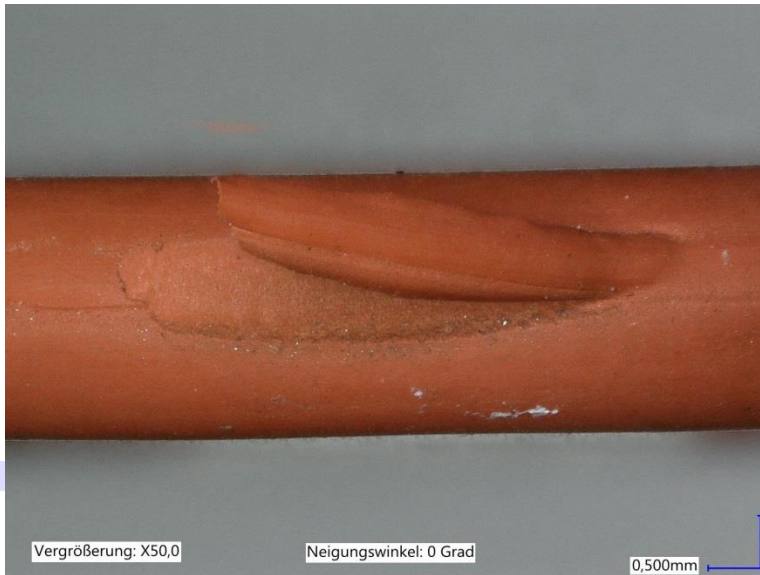
Abb. 6: Abscherung beim nichtzentrischen Einführen durch eine lokale Materialanhäufung

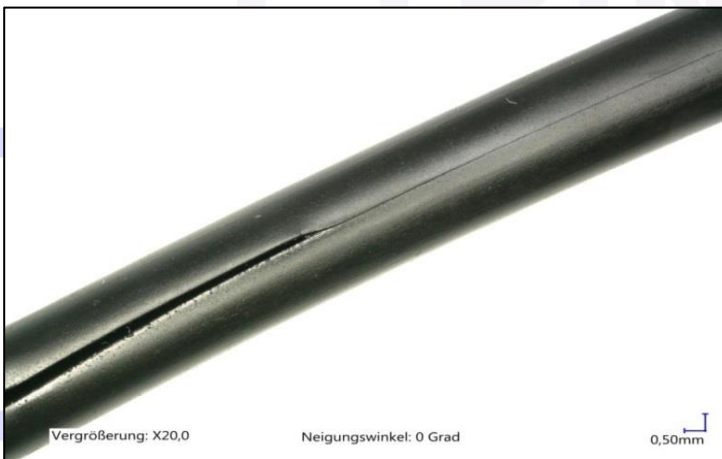
erkennen (siehe **Abb. 7 und 8**), auch zeigt sich bei Beschädigungen durch scharfkantige Einbauräume kein gerundeter Übergang von der Oberfläche in den Riss, bei leicht gerundeten Kanten zeigt sich ein Abdruck und/oder eine leichte plastische Verformung. Montagebedingte Risse zeigen typische belastungsbedingte Rissverläufe, welche sich aus dem Einbauraum und dem Montageablauf erklären lassen.⁸

Da Gummidichtungen während des Montageprozesses erheblich verformt werden müssen, können die dazu erforderlichen hohen Montagekräfte, ganz besonders bei nicht geschmierter Montage, zu erheblichen Linienpressungen an den Kanten des Einbauraumes führen. Sind diese Kanten dann nicht sauber ausgerundet bzw. angephast, kann dies bereits bei der Montage zu einem Einschnitt führen, siehe **Abb. 7**.

Abb. 7: Montagededingter Riss durch das Einwirken einer scharfen Kante im Einbauraum

Einführschrägen sollten zwischen 15° und 20° Schräge aufweisen. Scharfe Kanten und Übergänge müssen beseitigt werden. Dies sollte auch explizit in der Zeichnung vermerkt sein.

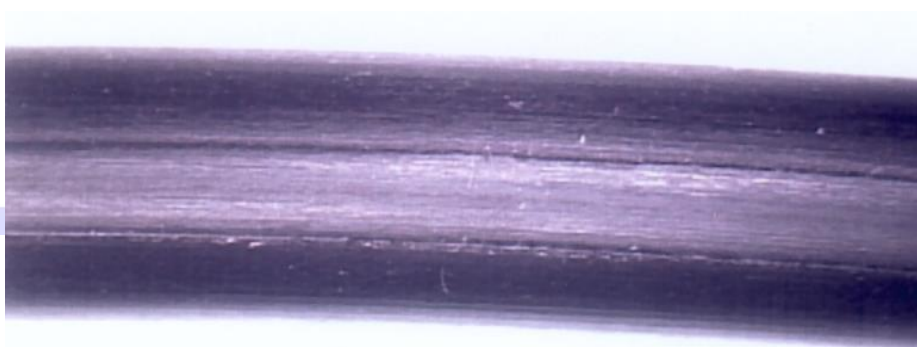
Abb. 8: Riss, entstanden durch eine scharfe Kante beim Einbau

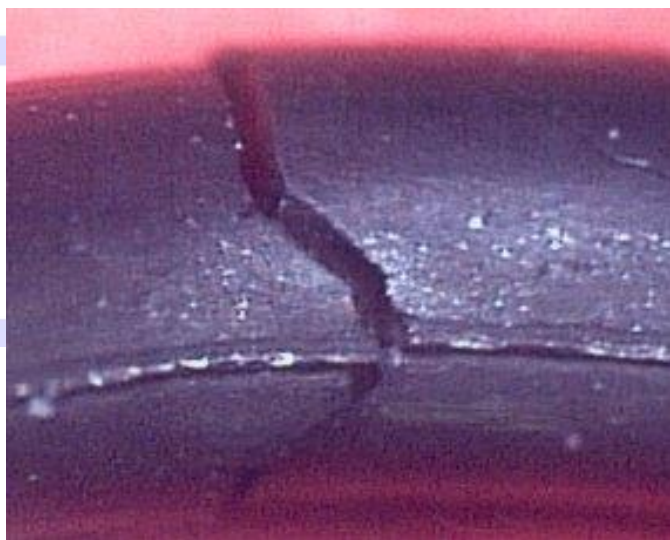
Risse, die von Fließlinien herrühren, verlaufen oft parabelförmig und symmetrisch zur Formtrennebene (siehe **Abb. 9**). Bei einer fehlerhaften Vulkanisation zeigt sich im Bereich der Bruchstelle meist eine inhomogene Bruchstelle (siehe **Abb. 10**), mitunter finden sich auch auffällig glatte Bereiche in der Bruchfläche. Typisch für Risse durch Vulkanisationsfehler ist auch ein gerundeter Übergang von der Oberfläche zum Riss (siehe **Abb. 11**) im Vergleich zu einem Schadensfall durch Schnittverletzung.“⁹

Abb. 9: Herstellungsbedingter Riss, parabelförmig und symmetrisch zur Formtrennebene

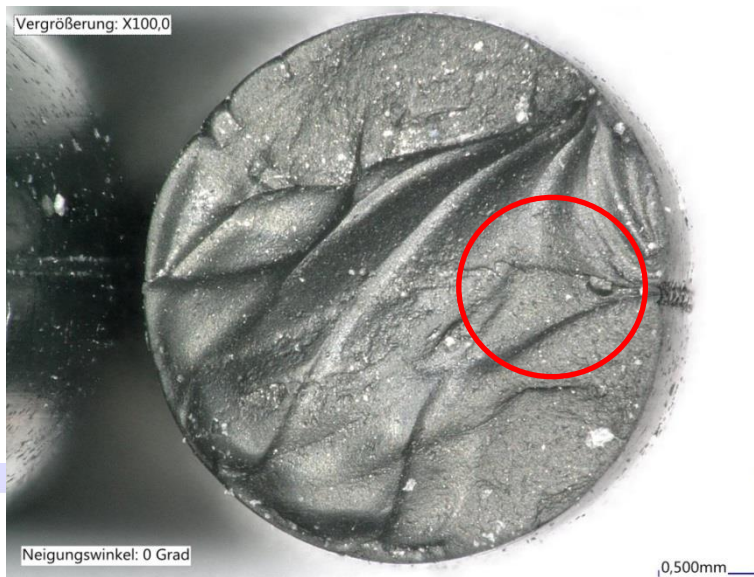
Abb. 10: Gerissener O-Ring wegen eines Vulkanisationsfehlers: Inhomogene, zerklüftete Bruchfläche

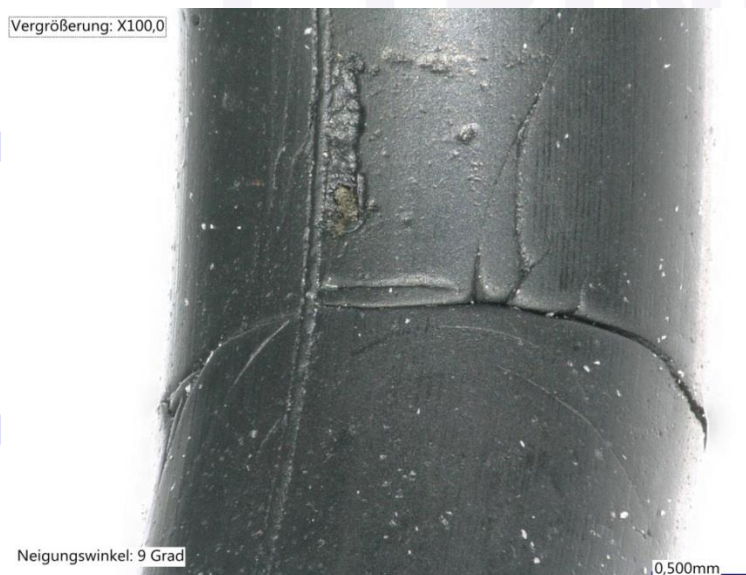
Abb. 11: Herstellungsbedingter Vulkanisationsfehler: Gerundeter Rissübergang
