Warum O-Ringe versagen

Häufige Schadensbilder von O-Ringen und deren Ursachen

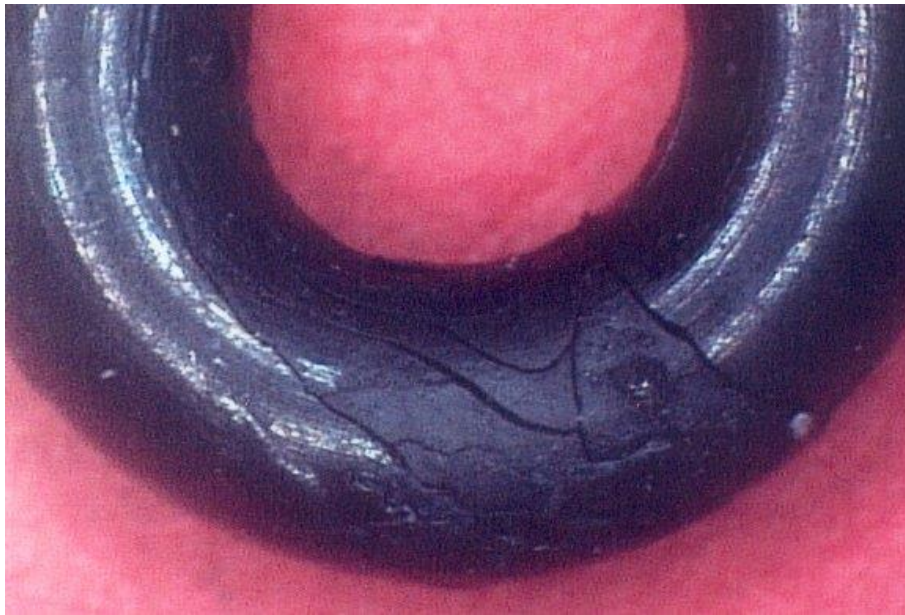
Bild 1: Starker Fließfehler , der Werkstoff ist beim Einspritzen bereits anvulkanisiert durch zu lange Fließwege oder zu hoher Formtemperatur.

Als effektive Gegenmaßnahme wird daher empfohlen, regelmäßige Stichprobenprüfung bezüglich Form- und Oberflächenfehler im Rahmen von Wareneingangsprüfungen durchzuführen.

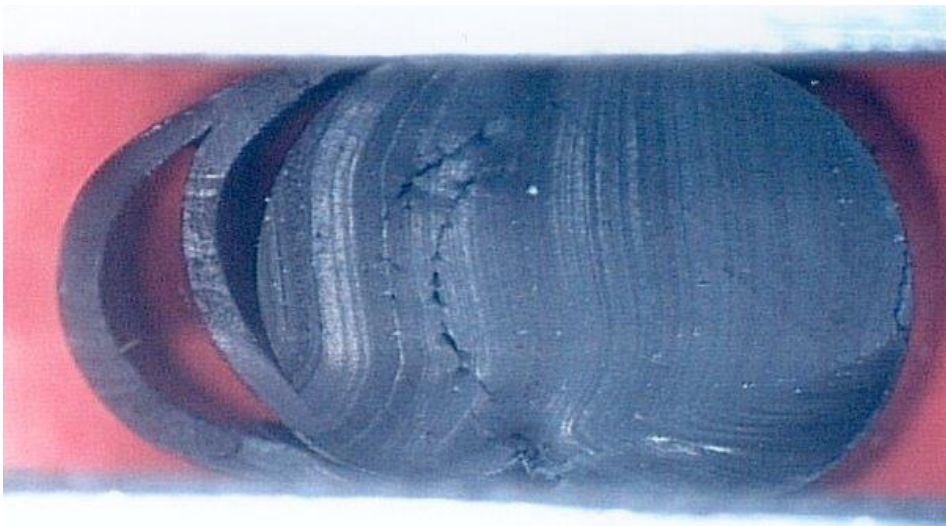
Bild 2: Innere Risse, die unter Einsatzbedingungen dann zu Durchrissen geführt haben. Die Ursache dafür war vermutlich die Verwendung von anvulkanisierter Rohmischung (Überlagerung).

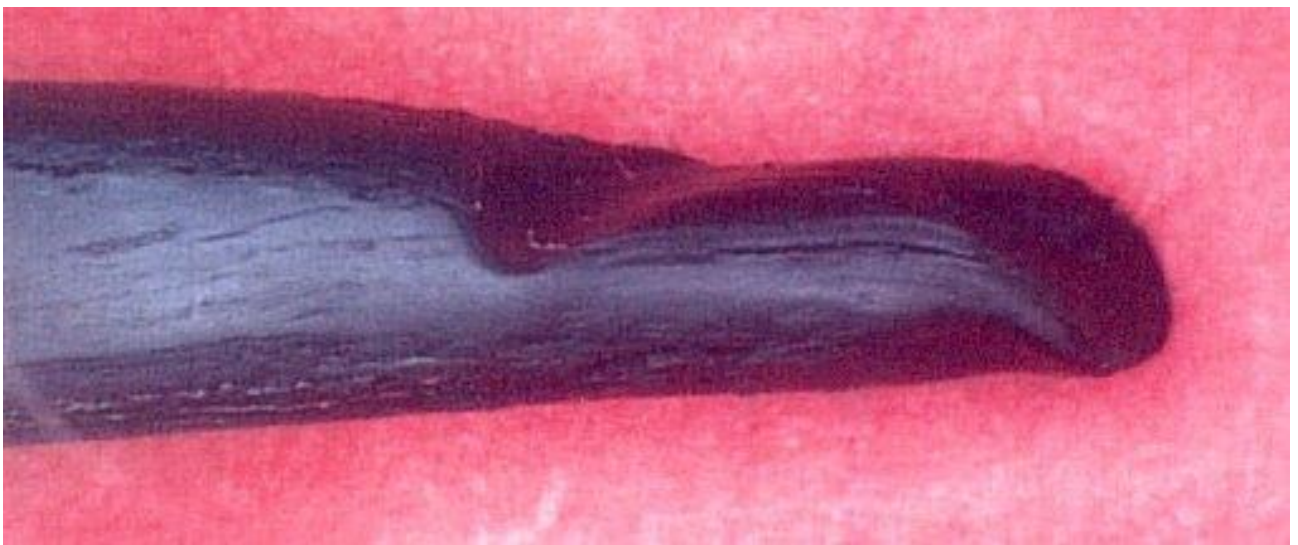
Kommen O-Ringe in Berührung mit scharfen Kanten, können die O-Ringe vorgeschädigt werden, was einen späteren Ausfall zur Folge haben kann. Dies kann nicht nur im O-Ring Einbauraum beim Überfahren von Bohrungen oder Steuerschlitzten passieren, Bild 3, (ein weiterer häufiger Fehler ist ein scharfkantiger Nuteinstich), sondern auch in der O-Ring Zuführung (Bild 4) oder beim Greifen im Rahmen einer automatischen O-Ring Montage. Bei der automatischen Montage kann auch eine zu schnelle Aufweitung der O-Ringe zu Anrissen führen oder eine zu schnelle Montagefolge lässt dem O-Ring nicht genügend Zeit zur Rückverformung, so dass dieser partiell abgeschert werden kann.

Bild 3: Abscherung durch das Überfahren eines Steuerschlitzes bei der Montage

Montagefehler können durch eine sorgfältige konstruktive Gestaltung des Einbau-
raumes und der O-Ring Zuführung bei einer automatischen Montage vermieden
werden, darüber hinaus reduziert eine Gleitintensivierung der O-Ringe das Montage-
risiko erheblich. Ferner ist eine hohe Formhaltigkeit der O-Ringe (geringe Welligkeit
und Ovalität) erforderlich, die zulässigen Grenzen dafür sollten mit dem O-Ring Liefe-
ranten abgestimmt werden. Auch für die physikalischen Eigenschaften der O-Ringe ,
insbesondere der Reißdehnung, sollten Minimalanforderungen definiert werden.

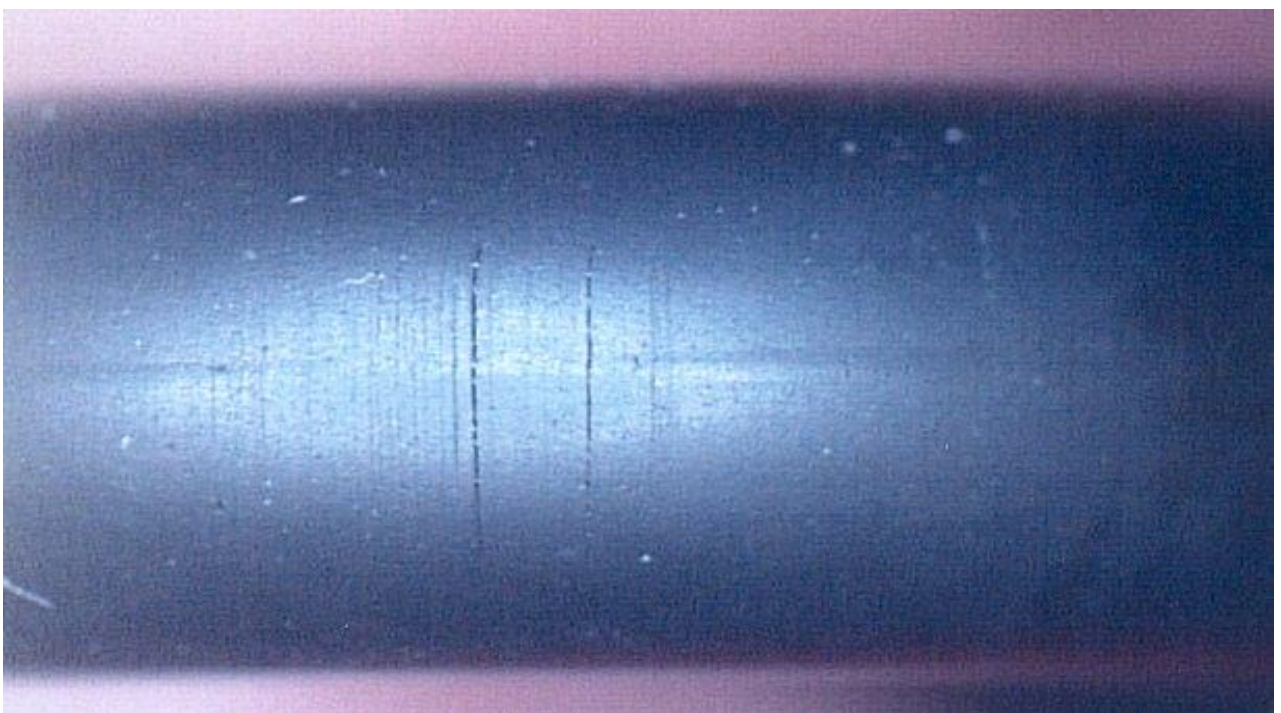
Bild 4: Vorschädigung der O-Ringe bei der Zuführung

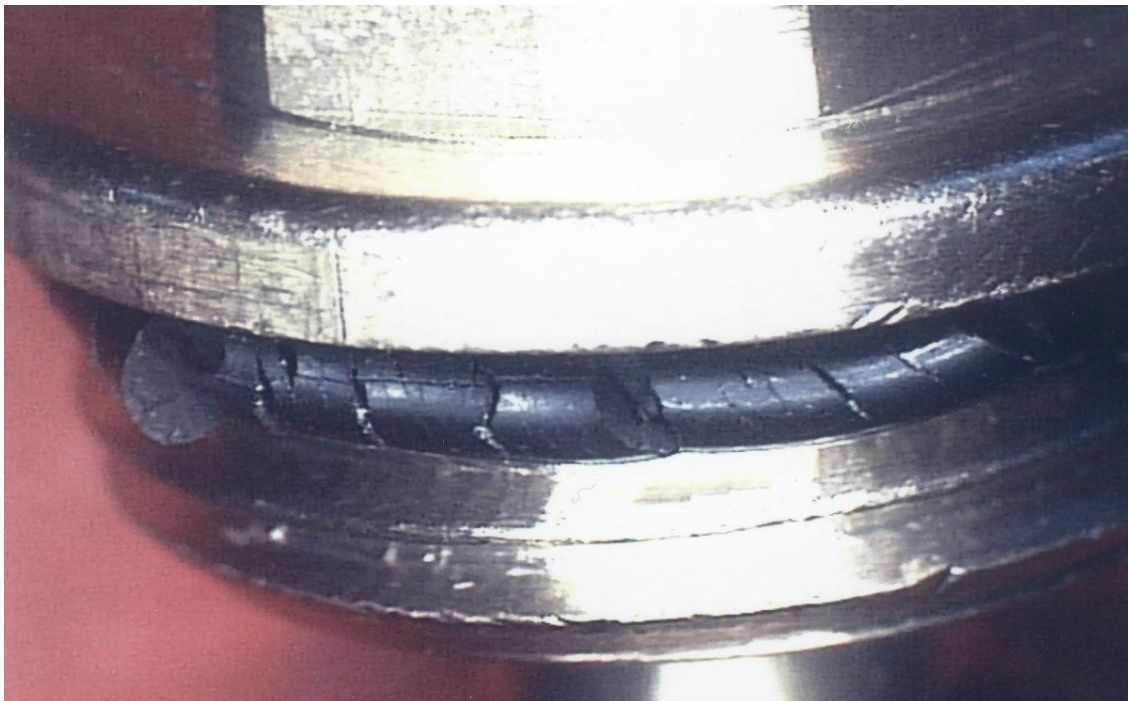
Sind die O-Ringe einmal montiert und werden dann die vormontierten Bauteile zwi-
schengelagert, so ist bei der Verwendung von NBR O-Ringen zu berücksichtigen,
dass ein freier Luftzutritt schon nach kurzer Zeit sogenannte Ozonrisse verursachen
kann, Bild 5. Daher müssen vormontierte NBR O-Ringe bei einer Zwischenlagerung,
die über mehrere Stunden hinausgeht, luftgeschützt und lichtgeschützt gelagert wer-
den. Ist das nicht möglich, sind zumindestens ozongeschützte NBR Rezepturen ein-
zusetzen, oder es empfiehlt sich der Einsatz ozonbeständiger Werkstoffe wie zum
Beispiel EPDM- oder FKM-Elastomere.

*Bild 5: Ozonrisse an einem vormontierten NBR O-Ring nach mehreren Wochen La-
gerzeit ohne Licht- und Luftschutz.*

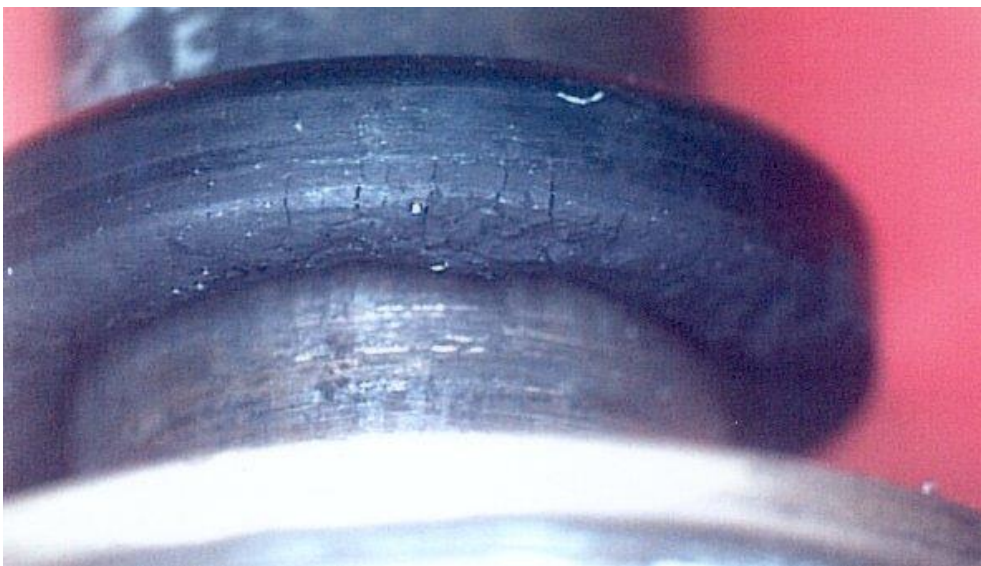
Die thermische Beständigkeit eines Gummiwerkstoffes lässt sich vergleichen mit dem Fassungsvermögen eines Tanks. Eine gute Temperaturbeständigkeit ist bei diesem Bild vergleichbar mit einem hohen Fassungsvermögen, der Volumenstrom beim Befüllen mit der Temperaturbeanspruchung. Das Überlaufen des Tanks bedeutet dann Leckage. Auch ein kleiner Volumenstrom, das heißt eine relativ niedrige Temperatur, kann über lange Zeiten hinweg einen Tank zum Überlaufen bringen. Zum Beispiel ist ein NBR O-Ring nach ca. 1-2 Jahren bei 80°C Dauertemperatur stark versprödet und bleibend verformt, obwohl er als bis 100°C temperaturbeständig eingestuft wird.

Bild 6: Thermisch überbeanspruchter NBR O-Ring, stark abgeflacht und rissig.

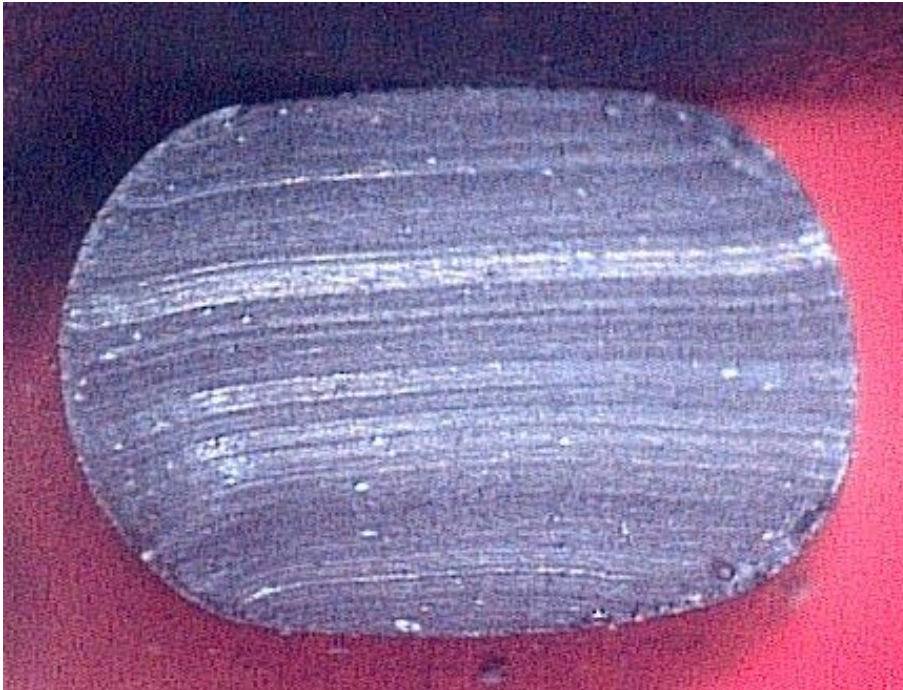
Ein häufig unterschätzter Einfluss stellt die Rezeptur und Verarbeitungsqualität bei O-Ringen dar. Sind die O-Ringe aus einer schlechten Rezeptur (z.B. hoher Weichmacheranteil) oder schlecht vulkanisiert, kann dies schon nach wenigen Wochen oder

Monaten zu einer starken bleibenden Verformung führen, Bild 7. Um sich dagegen zu schützen, sollten O-Ringe daher zumindestens mit angemessenen Vorgaben für den Druckverformungsrest der Serien O-Ringe bestellt werden, ein Datenblatt eines Werkstoffes allein sichert einen ausreichenden Vulkanisationsgrad der O-Ringe noch nicht ab. Darüber hinaus sind natürlich weitere Bestellvorgaben sinnvoll, die sich so weit möglich auf Serienteile beziehen und neben dem Vulkanisationsgrad einen guten Stand der Technik in Bezug auf die Rezepturqualität absichern sollen.

Bild 7: Bleibend verformter O-Ring

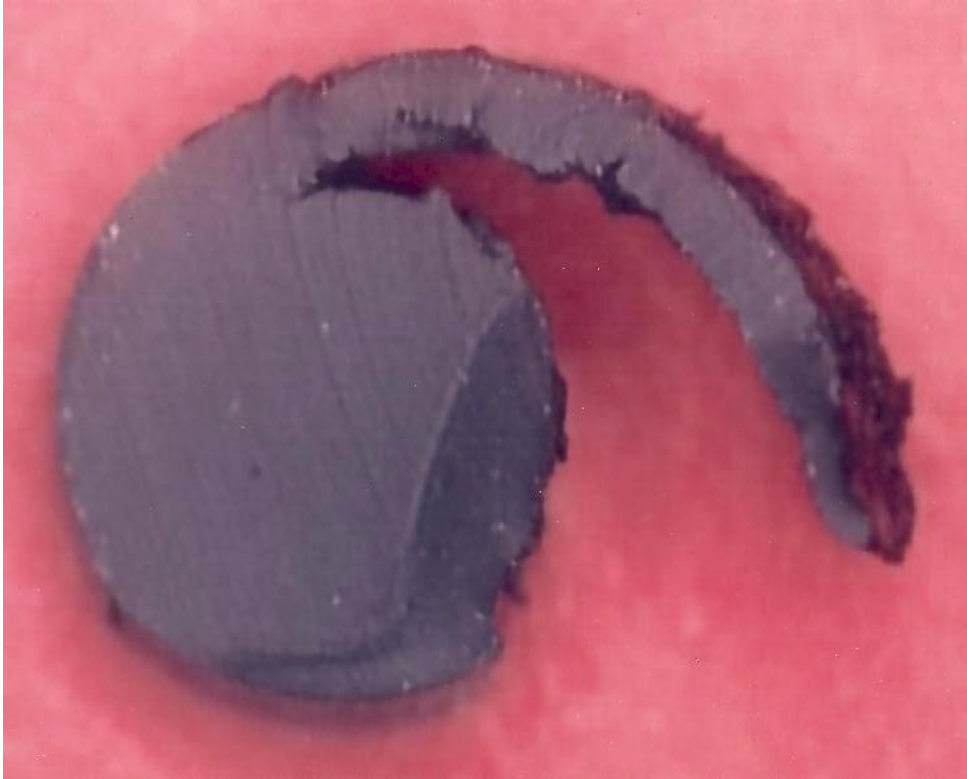
O-Ringe werden insbesondere in Hydraulikanwendungen oft in Hochdruckanwendungen bis 400 bar eingesetzt, in Ausnahmefällen auch darüber. Das ist möglich, wenn der Dichtspalt bestimmte Grenzwerte nicht übersteigt, die sich aus den O-Ring Härten ergeben. Wird das nicht beachtet, extrudiert der O-Ring in den Spalt, siehe Bild 8. Dieser Zusammenhang ist den meisten Konstrukteuren bekannt. Was aber häufig unterschätzt wird, das ist der Einfluss der Nutkanten. Sind diese gar nicht ausgerundet oder nur so gebrochen, dass scharfkantige Phasenübergänge stehen bleiben, so können O-Ringe trotz relativ geringer Spalte zerstört werden, siehe Bilder 9 und 10. Der O-Ring aus Bild 9 war in einem Plattenventil bei 250 bar eingesetzt, bei dem die Nutkante am Außendurchmesser zwar angefast war aber mit scharfkantigen Übergängen. Bild 10 zeigt einen O-Ring aus einer Wasserarmatur, der durch einen scharfkantigen Stützring zerstört wurde. Daher wird insbesondere bei der Ab-

Bild 8: Extrudierter O-Ring (zu großer Spalt)

dichtung hoher und pulsierender Drücke empfohlen, ein besonderes Augenmerk auf die Ausführung der Ausrundung des Nuteinstiches zu werfen. Bei der Anwendung von Stützringen sollte eine Scharfkantigkeit vermieden werden.

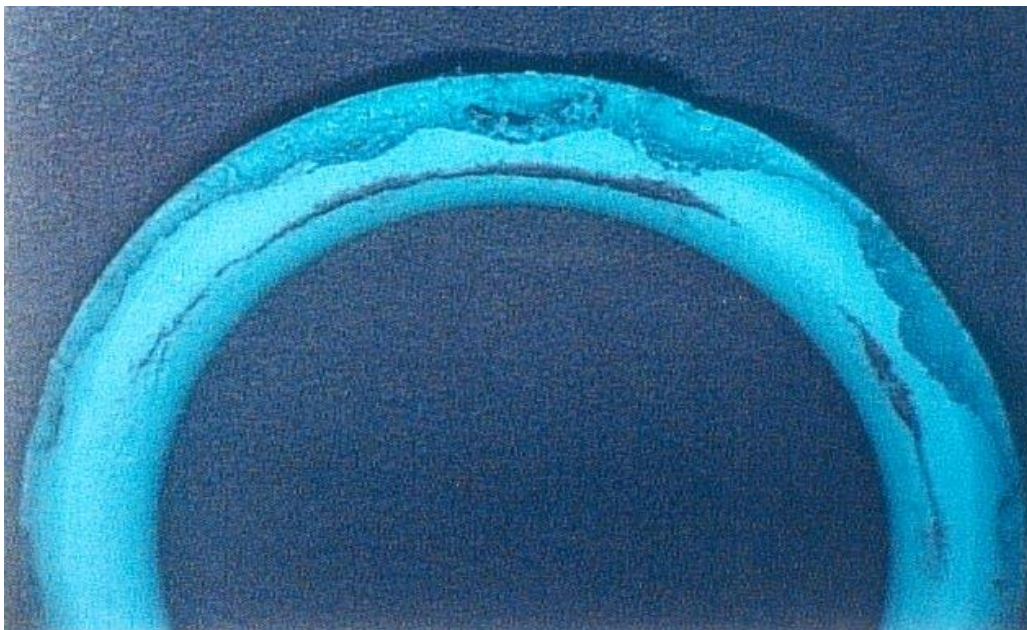
Bild 9: Durch scharfkantige Phasenübergänge und hohe Drücke (ca. 250 bar) zerstörter O-Ring

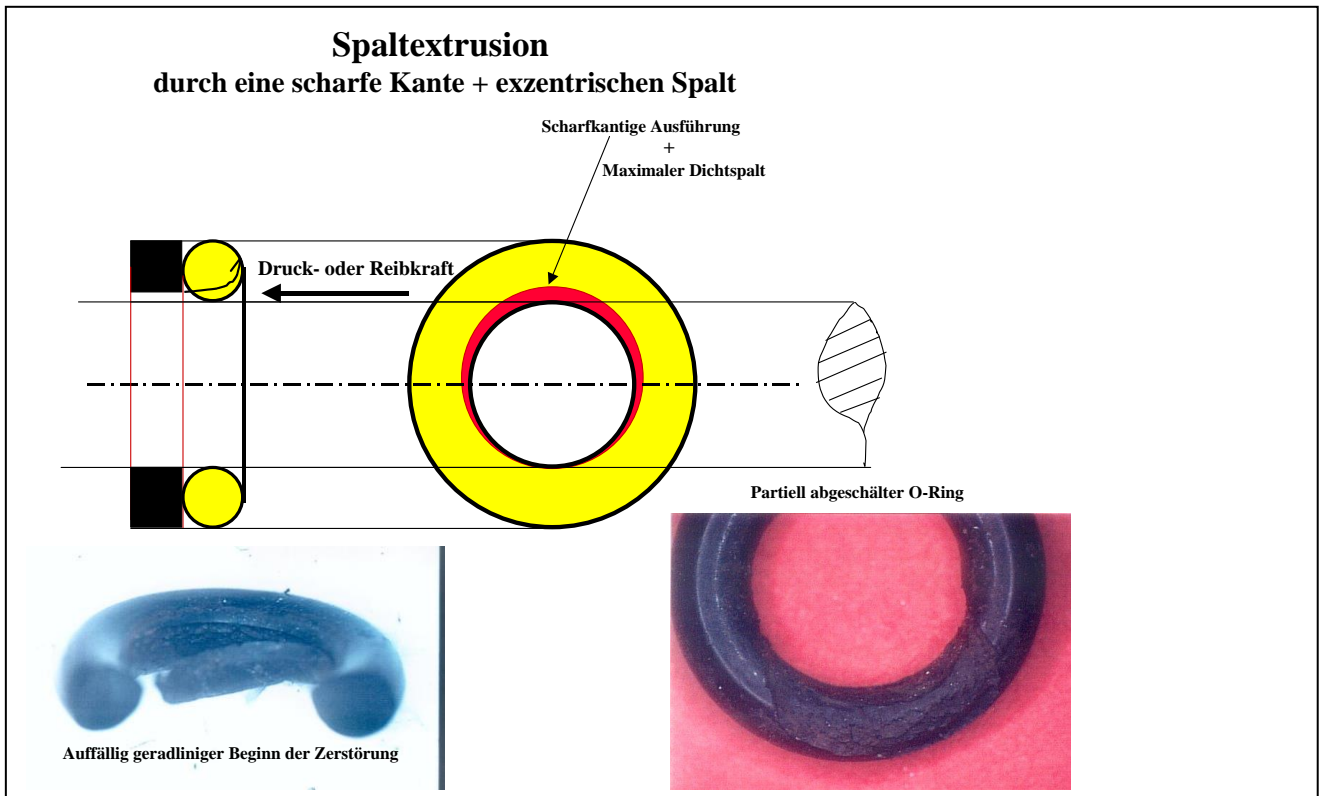
Bild 10: Zerstörung durch einen scharfkantigen Stützring und relativ niedrigen Drücken (<50 bar)

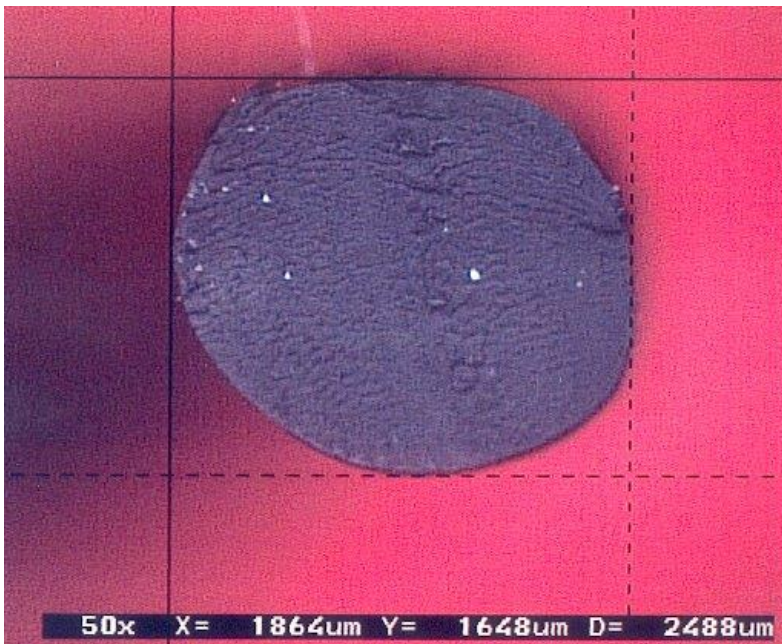
Zunächst muss vorausgeschickt werden, dass O-Ringe nur in Ausnahmefällen auch die beste technische Lösung für dynamische Abdichtungen darstellen, während sie für den statischen Bereich höchst leistungsfähige Dichtelemente sind. Erhöhter Verschleiß im Vergleich zu Lippendichtungen oder ein schlechteres Spaltüberbrückungsvermögen sind hierfür zum Beispiel Gründe. Aber auch als statisch Dichtungen eingesetzt, können schlechte Einbauräume ein typisches Schadensbild für dynamisch beanspruchte Dichtungen erzeugen, nämlich eine starke Abflachung durch Abrieb, siehe Bild 11. Bei sehr hohen pulsierenden Drücken (>200 bar) können bereits Relativbewegungen von wenigen Zehntel Millimeter ausreichen, um eine starke Abflachung bei entsprechend schlechter Gegenfläche zu erzeugen. Diese Relativbewegungen können eine Folge von unzureichenden steifen Bauteilen, zu schwach ausgelegten Schraubenverbindungen oder von zu groben Fertigungstoleranzen sein.

Bild 11: Einseitig durch Abrieb abgeflachter O-Ring („statische“ Abdichtung)

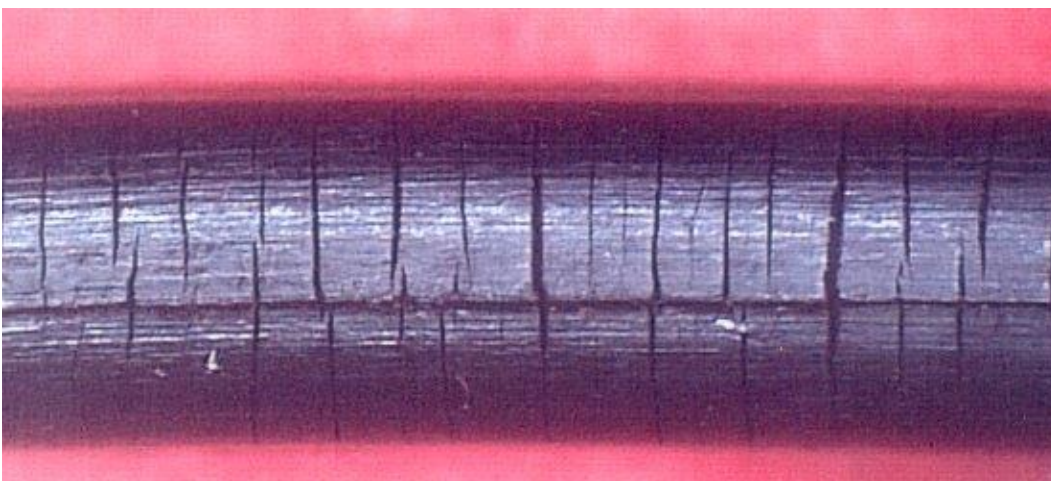
Chemische Unverträglichkeiten mit dem Produkt oder aber auch nur mit Reinigungs- oder Sterilisationsmedien führen zu einem Verlust der Elastizität und häufig zu Rissbildungen, Bild 12. Nicht selten liegt die Ursache dafür in einer Werkstoffauswahl, die nicht alle den O-Ring berührende Medien mit einschloss. Aber auch unzureichende Beständigkeitsüberprüfung vor der Auswahl können der Grund für Verträglichkeitsprobleme sein, insbesondere wenn die Wirkung von Additiven auf den O-Ring nicht im Vorfeld überprüft wurde, zum Beispiel in Getriebeölen beim Einsatz von FKM-Werkstoffen.

Bild 12: Risse zur Mediumseite hin sind typische Spuren eines chemischen Angriffs.

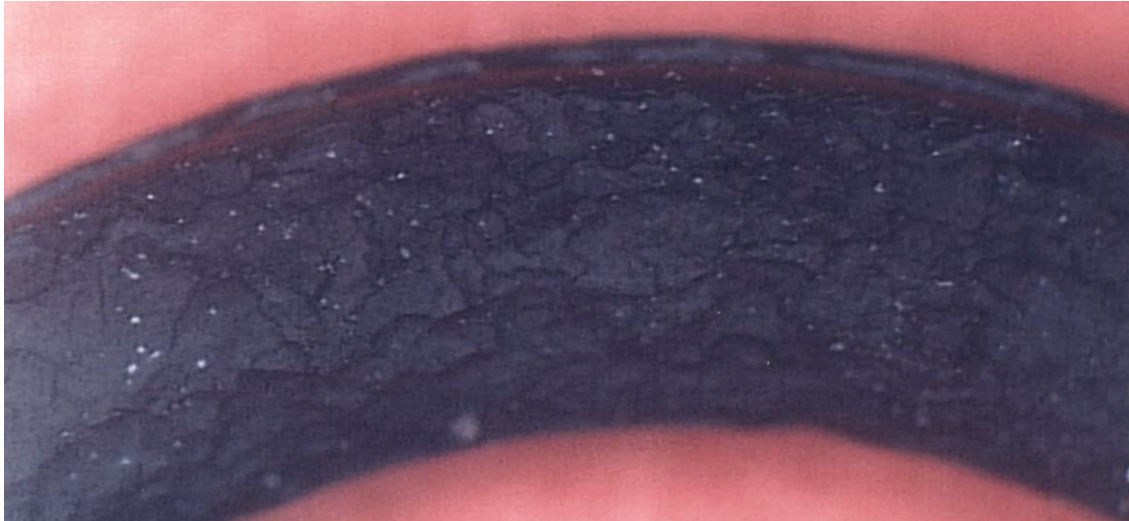
Da Mineralöle mit zunehmenden Druck auch mehr Luft lösen können und diese sich dann bei plötzlichen Druckabsenkungen sehr schnell wieder auslösen und dabei explosionsartig expandieren kann, führt dies auch immer wieder zu Beschädigungen der O-Ringe, Bild 13. Im Unterschied zu einer Schädigung durch Spaltextrusion findet die Schädigung auf der Druckseite des O-Ringes statt.

Bild 13: Schädigung durch ausgelöste und explosionsartig expandierende Luft.
