# FACHWISSEN SCHADENSANALYSE VON ELASTOMERBAUTEILEN

Stand der Information: 07/2017

## **Ozonrisse an elastomeren Dichtungen und Bauteilen – Eine häufige, aber vermeidbare Ausfallursache**

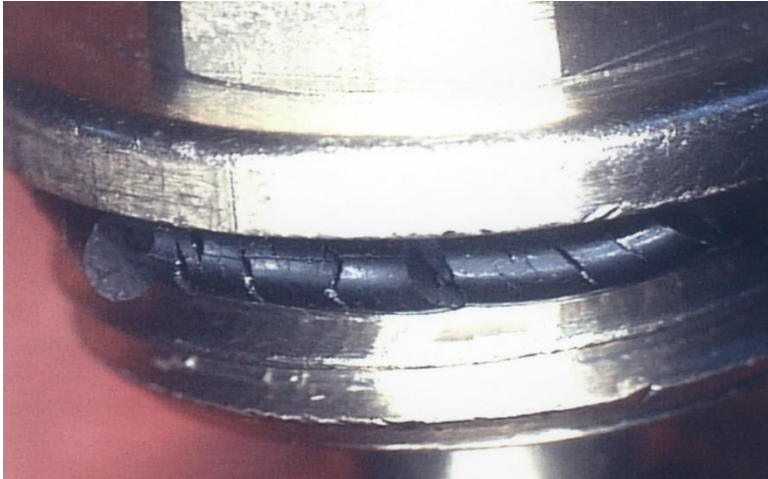
Ozonrisse entstehen immer senkrecht zur Richtung der Spannung, die Risse sind tief und können bis zum Durchriss der Dichtung führen. Der Schaden ist irreversibel und kann nur durch einen Dichtungstausch behoben werden.

**Abb. 1:** Vormontierter NBR O-Ring, der nach einigen Wochen Lagerung sehr stark rissig wurde

- Veränderung der Gummirezeptur (z.B. Verwendung von Ozonschutzmitteln oder Ozonschutzwachsen)
- Beschichtung der Dichtungen, die den Ozonangriff verringern, bereits ein Fett oder Öl kann zu einer erheblichen Verbesserung des Ozonschutzes führen
- Verschneiden des angegriffenen Kautschuks mit ozonbeständigen Kautschuken oder PVC
- Verwendung eines höherwertigen und ozonbeständigen M-, Q- oder O-Kautschukes (jedoch meist mit höheren Kosten verbunden)
- Konstruktive Maßnahmen (z.B. Reduzierung des Umgebungsluftzutritts an die geschädigte Dichtung oder durch Umströmung mit Fluiden den Gaszutritt minimieren)
- Logistische Maßnahmen: Ozonrissanfällige Dichtungen niemals im gespannten Zustand lagern

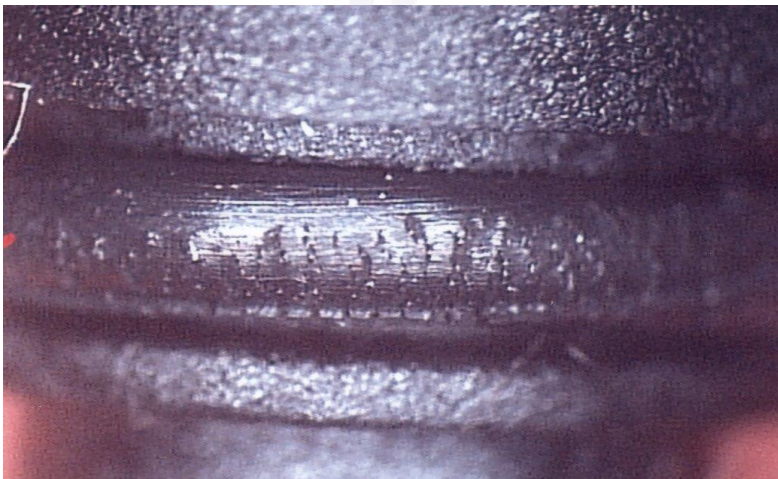
**Abb. 2:** Die Entstehung der Ozonrisse ähnelt der Entstehung von Ermüdungsrissen, Beispiel NBR O-Ring

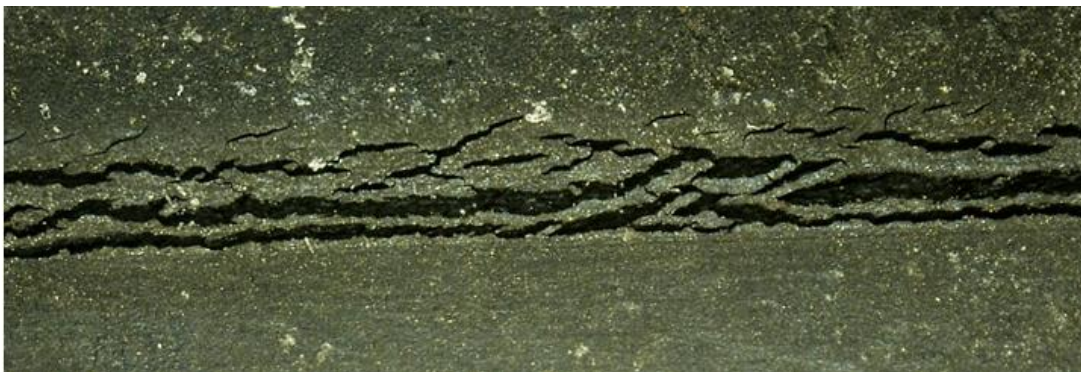
**Abb. 3:** Risse an einem statisch vorgedehnten Faltenbalg aus einem BR/IR-Elastomer

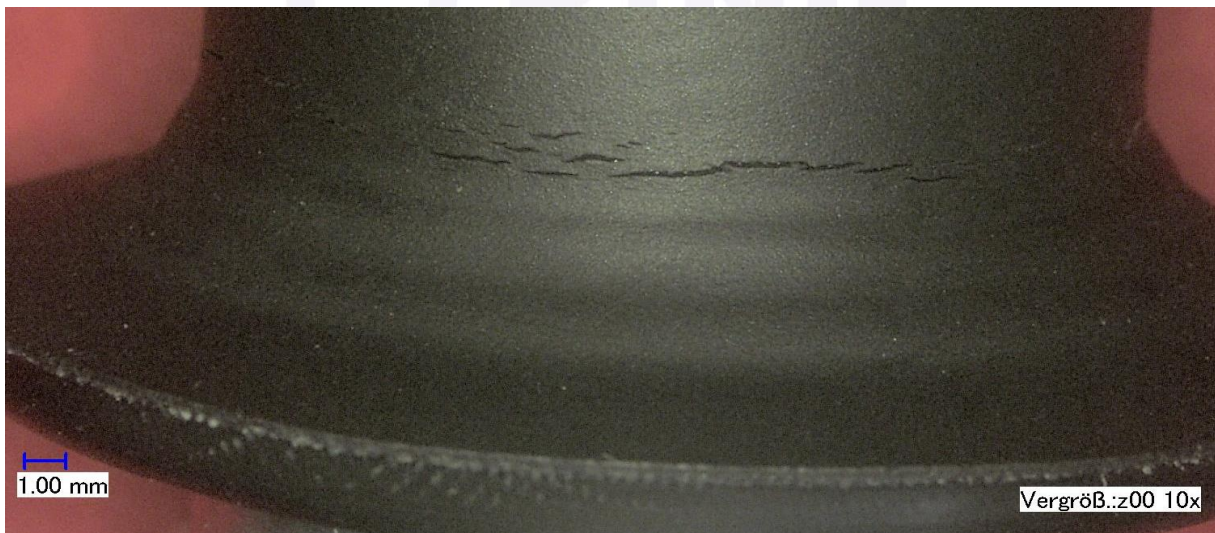
Das Schadensbild der Ozonrisse ähnelt sehr dem Schadensbild von Ermüdungsrisse durch eine zyklische dynamische Beanspruchung. Wenn man die Vorgeschichte, das heißt, die Art der Beanspruchung kennt, ist eine klare Abgrenzung möglich. Der Unterschied zu einem chemischen Angriff zeigt sich in der stärkeren Tiefe der Risse und in einer spannungsabhängigen, das heißt in der Regel parallelen Ausrichtung der Risse. Häufig finden sich Ozonrisse an vormontierten Baugruppen, wenn diese während der Zwischenlagerung direkt der Umgebungsluft ausgesetzt sind. Risse können schon nach wenigen Tagen entstehen.

**Abb. 4:** Ermüdungsrisse an einer FKM-Membran

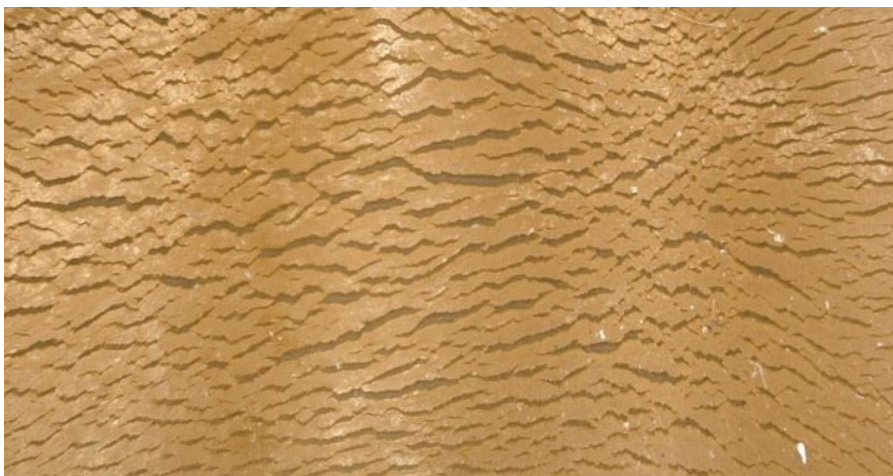
**Abb. 5:** Risse infolge chemischen Angriffs (Vergrößerung 30-fach)

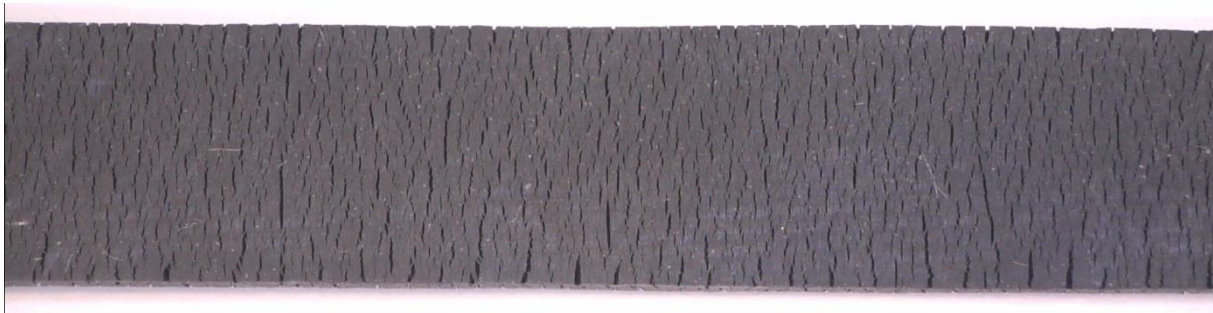
**Abb. 6:** Beispiel eines Elastomerprobekörpers nach einer Ozonprüfung (Zustand nach 48h / 40°C / 20% Dehnung / 50 pphm Ozonkonzentration / 55% rel. Feuchte): Probe befindet sich noch im gedehnten Zustand und weist lange, mäßig breite Risse auf ( = Stufe 2, bewertet nach DIN 53509) (Vergrößerung 10-fach)

Bei Einsatz von ungesättigten Elastomeren, welche in der Anwendung über einen längeren Zeitraum der Umgebungsluft im verformten Zustand ausgesetzt sind, wird eine Beständigkeitsprüfung gegen Ozon (ISO 1431) empfohlen (siehe **Abb. 6**), möglichst direkt am Fertigteil, um die Wirksamkeit des im Compound verwendeten Ozonschutzes zu überprüfen. Im O-Ring Prüflabor Richter stehen dazu zwei Ozonprüfschränke zur Verfügung (siehe **Abb. 7**). Die Ozonprüfung wurde 2016 im O-Ring Prüflabor akkreditiert, beide Ozonschränke werden kontinuierlich von einer zusätzlichen Ozonmessstelle überwacht.
