Schadensanalyse von Elastomerbauteilen: Einwirkung von Kautschukgiften

DIPL.-ING. BERNHARD RICHTER, DIPL.-ING. (FH) ULRICH BLOBNER

Der vorliegende Fachbericht behandelt das Schadensbild der „Autoxidation“ von Elastomerbauteilen. Vor allem in Heißwasseranwendungen können Dichtungen, durch die Entzinkung von Messing, gravierende Schädigungen erfahren. Im Folgenden soll die Thematik detailliert vorgestellt werden. Mit Blick auf durchgeführte Schadensanalysen und lange praktische Erfahrung, geben die Autoren konkrete Hilfestellung.

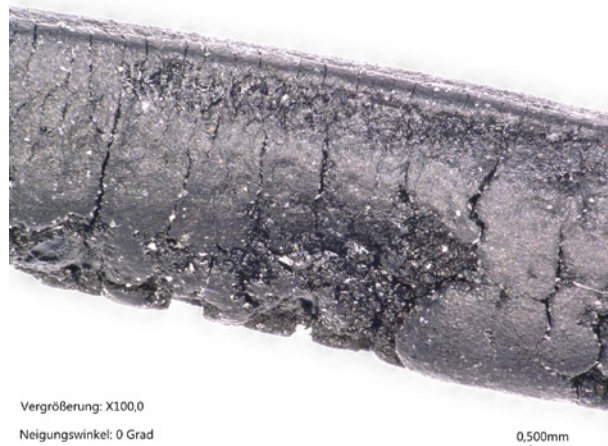
Durch Autoxidation ausgelöste Schäden haben oft ein vielfältiges Erscheinungsbild. Elastomere Werkstoffe können durch diesen Mechanismus erweichen, rissig (Bild 2), klebrig oder glänzend werden. Diese Ausprägungen können an ein und derselben Dichtung in verschiedenen Bereichen auftreten. In extremen Fällen von Autoxidation kann es zur vollständigen Depolymerisation der Dichtung kommen, also einer Zersetzung bis hin zum Ruß. Eine Vorstufe vor der kompletten Depolymerisation ist das Auftreten von glänzenden Bereichen, die oft mit einer lokalen Erweichung einhergehen. Diese glänzenden Bereiche erinnern an einen angeschmolzenen Thermoplast (Bilder 3 und 4), obwohl ein dreidimensionales Elastomer nicht aufschmelzbar ist.

Bild 2: EPDM O-Ring, peroxidisch vernetzt nach einem Einsatz in einem überwachten Dauerversuch für eine Wasserarmatur (Schadensursache: Entzinkung von Messing, zyklische Temperaturwechsel von 25 °C bis 95 °C in Wasser, Versuchsdauer 4500 h)

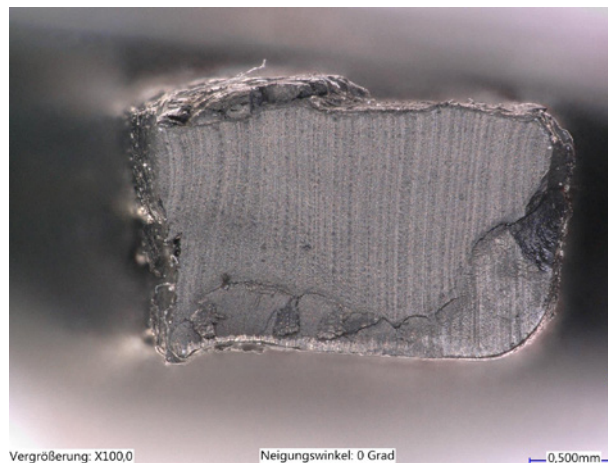
Bild 3: Querschnitt des O-Rings aus Bild 2, die autoxidative Schädigung fand hauptsächlich in den Randbereichen statt, der Kern ist noch nicht depolymerisiert.

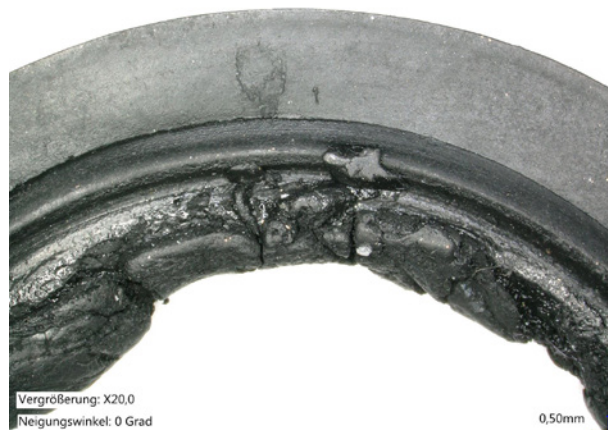
Bild 4: Ein durch Autoxidation geschädigtes Elastomer (peroxidisch vernetztes EPDM), das im Innenbereich des Dichtringes ganz deutlich aufgeschmolzene Bereiche wie bei einem Thermoplast oder TPE aufweist.

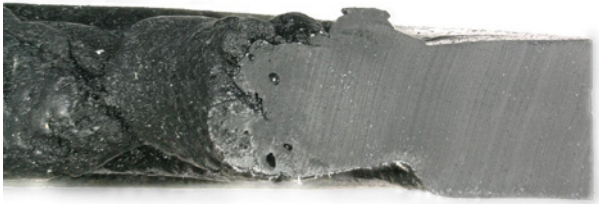
Bild 5: Dichtung aus Bild 4 im Querschnitt: Links ist deutlich der geschädigte Bereich zu erkennen, der Kontakt mit Kautschukgiften hatte. Der rechte Bereich ist noch vollständig intakt, da er durch das Gehäuse geschützt war.

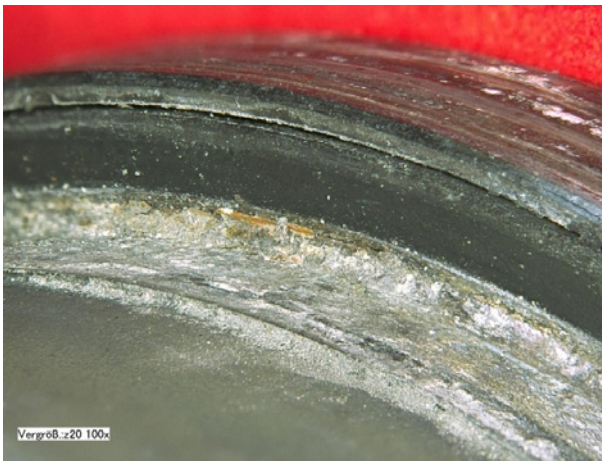
Bild 6: EPDM- O-Ring nach Autoxidation im eingebauten Zustand, bleibend verformt und mit rußender Oberfläche

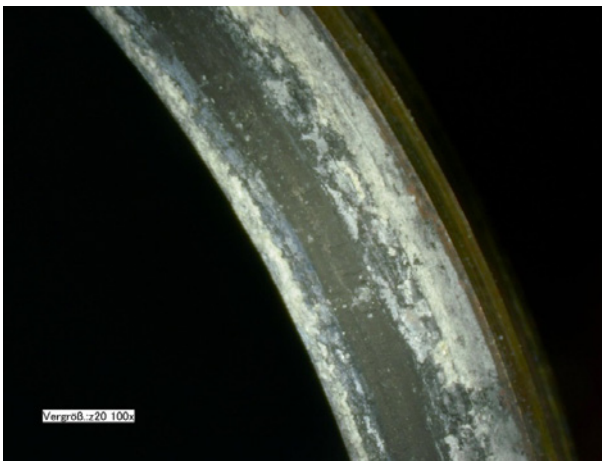
Bild 7: Gegenfläche des EPDM O-Rings aus Abb. 6, bei den weißen Bereichen handelt es sich vermutlich um Kalkablagerungen

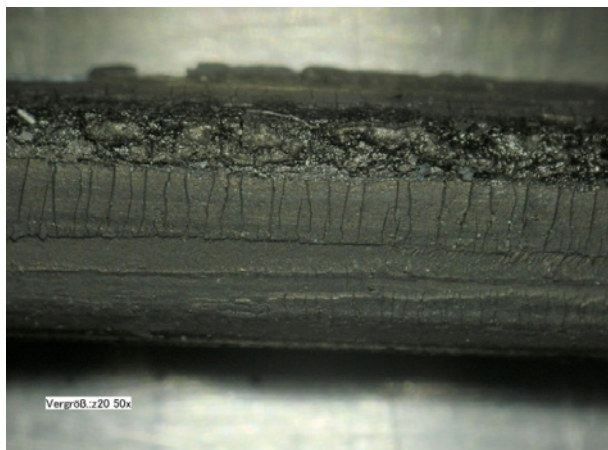
Bild 8: Draufsicht auf ausgebauten EPDM O-Ring aus Abb. 6, gut zu erkennen sind die scheinbar angeschmolzenen Bereiche im oberen Bereich. Diese hatten Wasserkontakt, in welchem das Kautschukgift gelöst war. Die Seite mit den feinen Rissen ist die Kontaktfläche zum Gehäuse

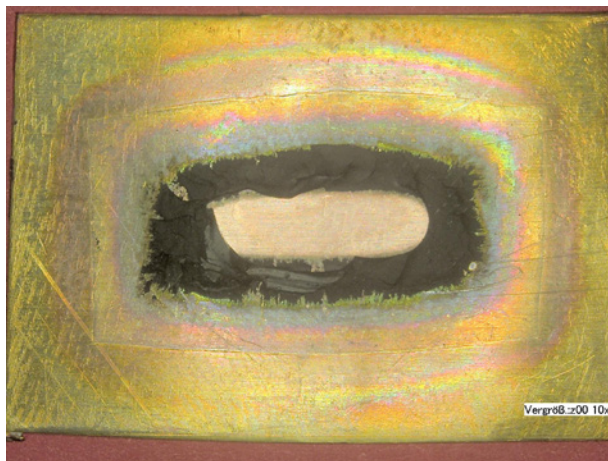
Bild 9: Überreste einer großflächigen Verklebung eines Probekörpers auf einer Kupferplatte: Ein solches Elastomer gilt als anfällig für Autoxidation.

und über einen bestimmten Zeitraum in Heißluft gelagert (Bild 9). Kommt es zu den in der Prüfanweisung definierten großflächigen Verklebungen des Elastomers auf der Kupferplatte und einer starken Härteabweichung, ist der Elastomer für kritische Anwendungen mit Kupferkontakt ungeeignet.
