Warum O-Ringe versagen

Häufige Schadensbilder von O-Ringen und deren Ursachen

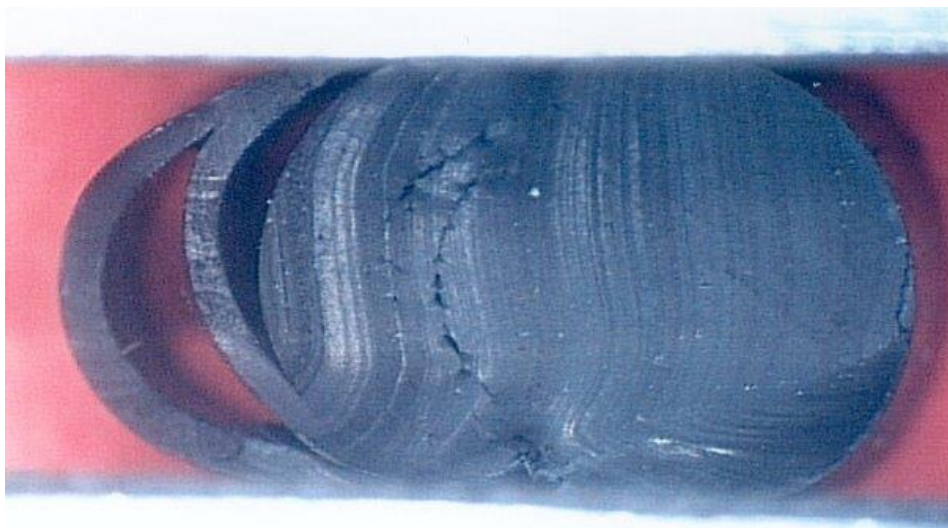
Bild 2: Innere Risse, die unter Einsatzbedingungen dann zu Durchrisse geführt haben. Die Ursache dafür war vermutlich die Verwendung von anvulkanisierter Rohmischung (Überlagerung).

Als effektive Gegenmaßnahme wird daher empfohlen, regelmäßige Stichprobenprüfung bezüglich Form- und Oberflächenfehler im Rahmen von Wareneingangsprüfungen durchzuführen.

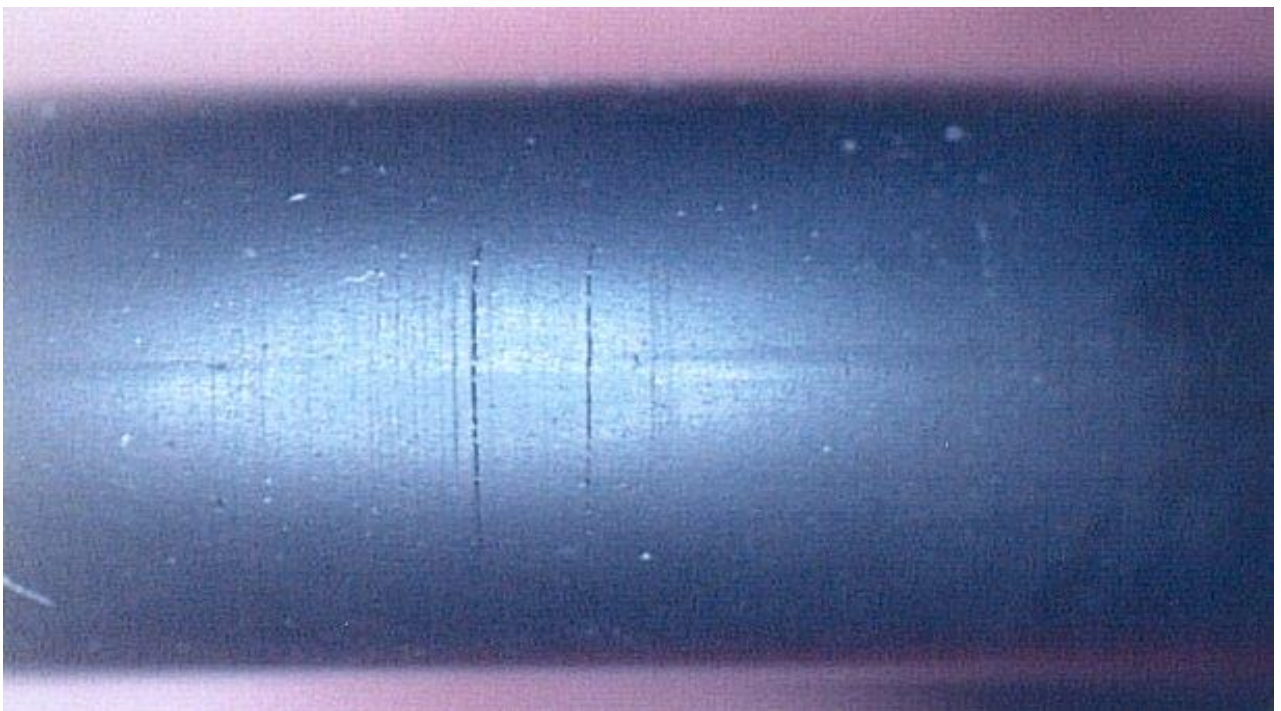
Bild 4: Vorschädigung der O-Ringe bei der Zuführung

Montagefehler können durch eine sorgfältige konstruktive Gestaltung des Einbau-
raumes und der O-Ring Zuführung bei einer automatischen Montage vermieden
werden, darüber hinaus reduziert eine Gleitintensivierung der O-Ringe das Montage-
risiko erheblich. Ferner ist eine hohe Formhaltigkeit der O-Ringe (geringe Welligkeit
und Ovalität) erforderlich, die zulässigen Grenzen dafür sollten mit dem O-Ring Liefe-
ranten abgestimmt werden. Auch für die physikalischen Eigenschaften der O-Ringe ,
insbesondere der Reißdehnung, sollten Minimalanforderungen definiert werden.

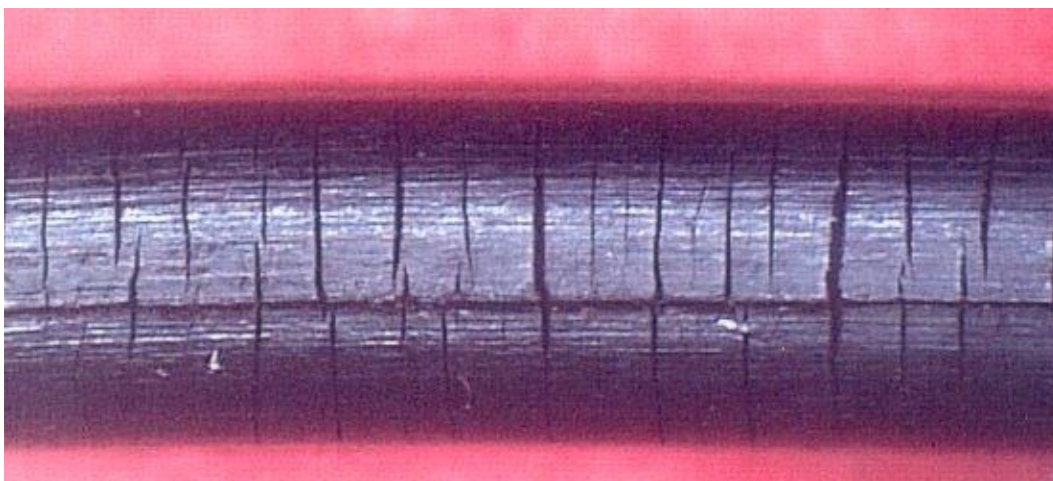
Chemische Unverträglichkeiten mit dem Produkt oder aber auch nur mit Reinigungs- oder Sterilisationsmedien führen zu einem Verlust der Elastizität und häufig zu Rissbildungen, Bild 12. Nicht selten liegt die Ursache dafür in einer Werkstoffauswahl, die nicht alle den O-Ring berührende Medien mit einschloss. Aber auch unzureichende Beständigkeitsüberprüfung vor der Auswahl können der Grund für Verträglichkeitsprobleme sein, insbesondere wenn die Wirkung von Additiven auf den O-Ring nicht im Vorfeld überprüft wurde, zum Beispiel in Getriebeölen beim Einsatz von FKM-Werkstoffen.

Bild 12: Risse zur Mediumseite hin sind typische Spuren eines chemischen Angriffs.
