Warum O-Ringe wirklich versagen

Eine Auswertung von über 500 durchgeführten Schadensanalysen an O-Ringen

Dipl.-Ing. Bernhard Richter O-Ring Prüflabor Richter

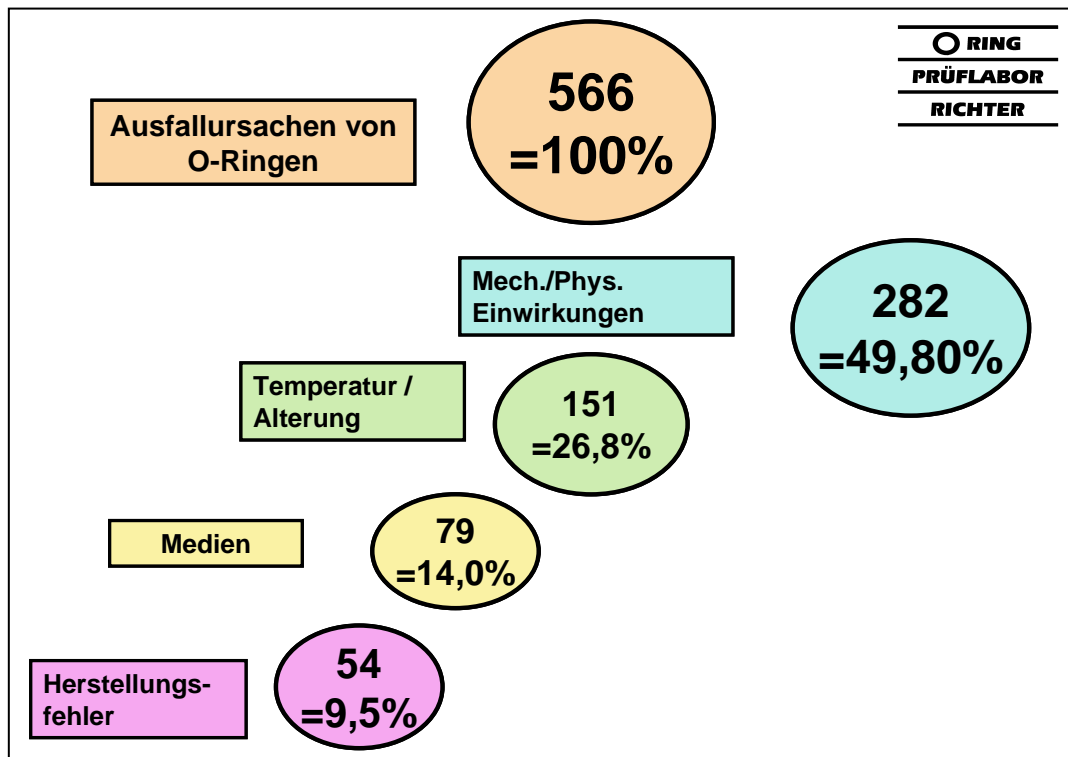
Bild 2: Verteilung der Ausfallursachen von O-Ringen

Von 566 untersuchten Schadensfällen an O-Ring Dichtungen nach den oben beschriebenen Einteilung ergab sich eine Verteilung gemäß **Bild 2**. Es sollte erwähnt werden, dass teilweise auch eine Kombination verschiedener Einflüsse da ist, und dass dort nur jeweils der als dominant eingestufte Schadensmechanismus berücksichtigt wurde. Auch sollte man sich immer bewusst sein darüber, dass bei den durchgeführten Schadensanalysen Indizien bewertet werden, „Augenzeugen“ gibt es dabei halt nicht. So kann trotz aller Sorgfalt und einem gesunden Vertrauen in die eigene Kompetenz nie ganz ausgeschlossen werden, dass man in Einzelfällen die gefundenen Indizien falsch bewertet, insbesondere wenn wenig Informationen über die Ausfallbedingungen vorliegen. Bemerkenswert bei der hier durchgeführten Auswertung ist, dass sich die prozentuelle Verteilung der Fehler nach ihren Hauptursachen bereits nach 110 (1.Auswertung) und 180 (2.Auswertung) ausgewerteten Schadensfällen im Wesentlichen so ergeben hat wie jetzt nach 566 Schadensfällen,

so dass man davon ausgehen kann, dass die in **Bild 2** dargestellte Verteilung bezüglich Ausfallursachen die Realität gut abbildet.

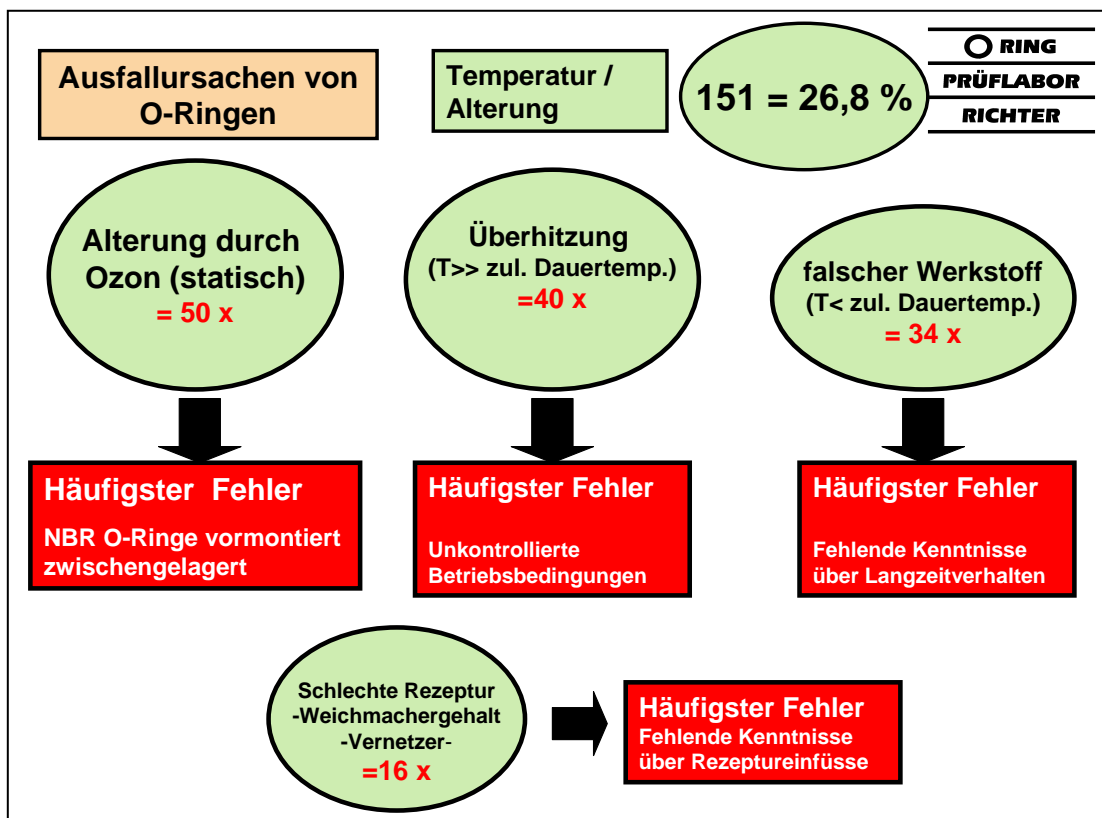
Bild 4: Ausfallursachen durch Alterung, das heißt durch Sauerstoff und Wärme

Unter Alterung versteht man die Veränderungen der physikalischen und chemischen Eigenschaften eines Stoffes beim Lagern oder Gebrauch /R1. Ausgeklammert wurde bei dieser Auswertung der Einfluss der abdichtenden Medien, siehe oben, womit sich die hier zusammengefassten Ausfallursachen auf die Auswirkungen von Sauerstoff und Wärme reduzieren, siehe **Bild 4**

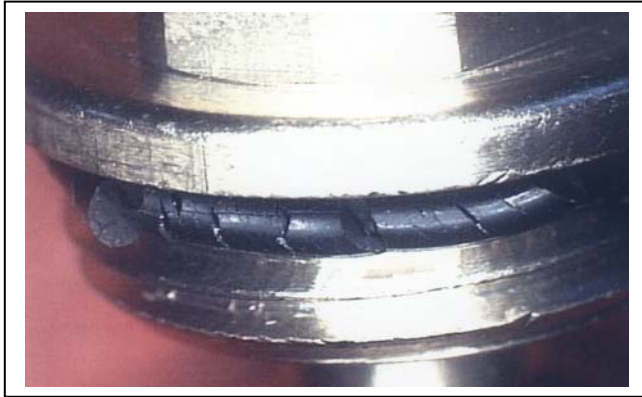
Bild 5: Schadensbild Ozonrisse

Bild 5 zeigt das Schadensbild „Ozonrisse“, das an vormontierten NBR O-Ringen häufig auftritt, die längere Zeit , das heißt mindestens mehrere Tage, ungeschützt der ozonhaltigen Umgebungsluft ausgesetzt werden. **Bild 6** zeigt das Schadensbild von
