Schadensanalyse von Elastomerbauteilen: Einwirkung von Kautschukgiften

DIPL.-ING. BERNHARD RICHTER, DIPL.-ING. (FH) ULRICH BLOBNER

Der vorliegende Fachbericht behandelt das Schadensbild der „Autoxidation“ von Elastomerbauteilen. Vor allem in Heißwasseranwendungen können Dichtungen, durch die Entzinkung von Messing, gravierende Schädigungen erfahren. Im Folgenden soll die Thematik detailliert vorgestellt werden. Mit Blick auf durchgeführte Schadensanalysen und lange praktische Erfahrung, geben die Autoren konkrete Hilfestellung.

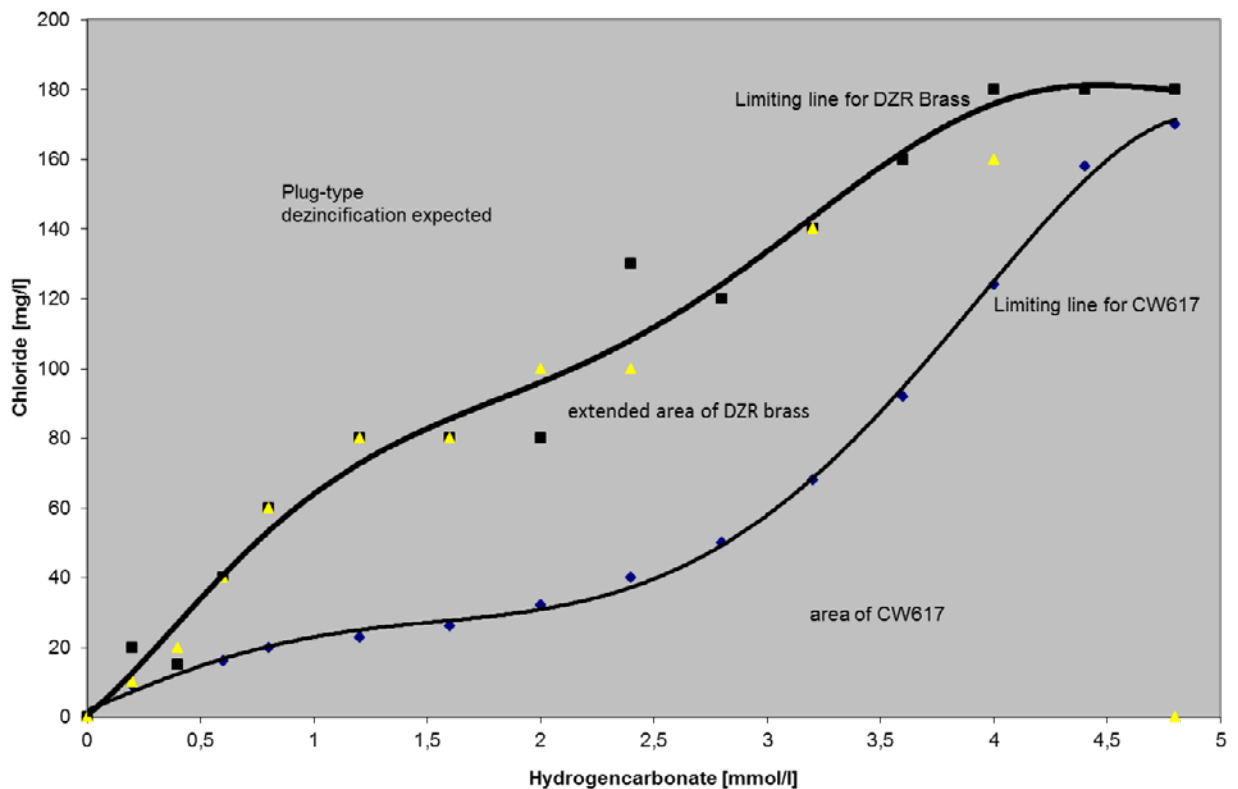
Entzinkung kann nur stattfinden, wenn bestimmte Werkstoff-Wasserqualität Paarungen auftreten. Bereits 1961 wurde von dem Briten M. Turner [18] das nach ihm benannte Diagramm veröffentlicht (Bild 1). Es stellt den Chloridgehalt über der Karbonathärte dar. Ursprünglich wurde dieses Diagramm in England aus empirischen Daten erstellt. Es ist in zwei Bereiche aufgeteilt: Einer mit Kombinationen dieser Parameter, die eine Entzinkung hervorrufen können und ein anderer Bereich, der unkritische Kombinat-

Bild 1: Turner Diagramm mit Grenzbereichskurven zweier unterschiedlicher Messingqualitäten: Die obere Kurve steht für ein entzinkungsstabiles Messing (DZR); oberhalb dieser Kurve kommt es zur Entzinkung auch dieses stabileren Werkstoffes. Die untere Kurve steht für ein Automatenmessing (CW 617N = ähnlich der inzwischen unzulässigen Bezeichnung Ms 58), unterhalb dieser Kurve kommt es bei beiden Werkstoffen zu keiner Entzinkung (Abbildung: Werkstoffberatung Dr. Peter Dierschke, 52445 Titz [20])

nen dieser Parameter enthält. Turners Diagramm wurde ursprünglich für Ms58 (CuZn40Pb2) erstellt, eine Legierung, die jedoch viel entzinkungsanfälliger als heutige D(Z)R-Qualitäten (CW602N) ist.
