# FACHWISSEN SCHADENSANALYSE VON ELASTOMERBAUTEILEN

**Thermische Überbeanspruchung “Überhitzung”**  
Selten ist die Temperatur allein das Problem, sondern meistens die falsche Kombination von Temperatur und Zeit

## 1. Einordnung und Häufigkeit des Schadensbildes

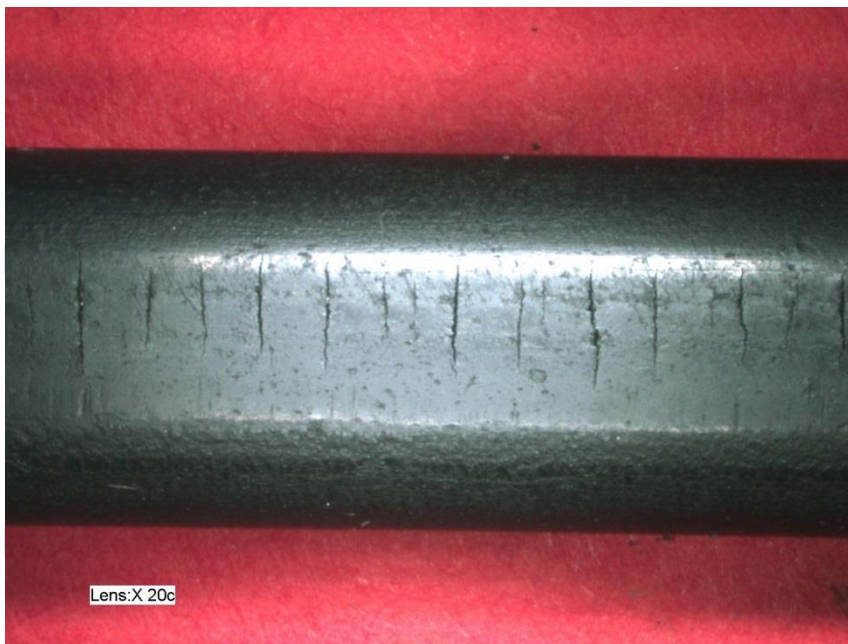
**Abb. 1:** Thermisch geschädigter O-Ring, komplett durchgehärtet, beim Biegen Risse an Anlageflächen sichtbar

Bei einer thermischen Überbeanspruchung über lange Zeiten hinweg versprödet der O-Ring bzw. die Dichtung über den ganzen Querschnitt. Beim Biegen zeigen sich die Risse bevorzugt zur Luftseite hin oder an den Dichtflächen (siehe **Abb.1 und 3**), an welchen die Wärmezufuhr erfolgte.

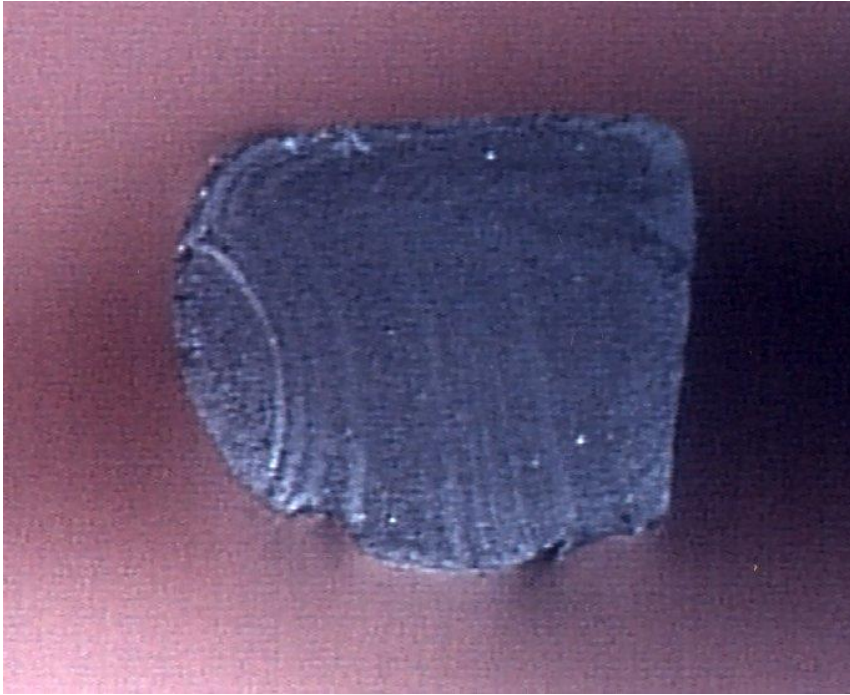
**Abb. 2:** Querschnitt eines stark überhitzten O-Rings (kurze Betriebszeit) durch trockenen Anlauf einer Gleitringdichtung, auffällig sind bleibende Verformung und nur lokale Versprödung, der Kern ist noch voll elastisch.

Kurzzeitige starke Überhitzungen führen zu tiefen feinen Rissen (Schalenbildung bzw. Versprödung nur im Randbereich, siehe **Abb.2**), die sich erst beim Ziehen oder Biegen der Dichtungen zeigen, ohne dass die Dichtung insgesamt versprödet. Durch die zeitlich kurze Belastung und die isolierende Wirkung des Gummimaterials kann die zu hohe Temperatur die inneren Bereiche noch nicht sichtbar schädigen.

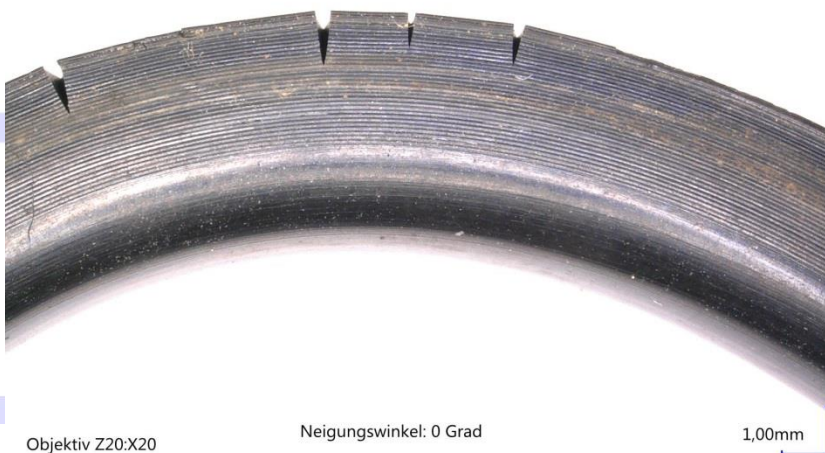
**Abb. 3:** Versprödeter NBR O-Ring zeigt beim Biegen Risse (umlaufende Riefen sind ein Abdruck der Gegenfläche) Abgrenzung zu Ozonrissen: Verhärtung rissiger Zonen. Bei Ozon- oder Ermüdungsrissen sind Risse in der noch elastischen Elastomermatrix.
